Optimização das reabilitações implanto-suportadas no sector anterior: caso clínico

Caso clínico, apresentado pelo Dr. Tiago Borges, feito com colocação imediata pós-extração de um implante dentário, complementada posteriormente com a reabilitação protética utilizando um sistema computadorizado de fabricação de pilares sobre implantes.

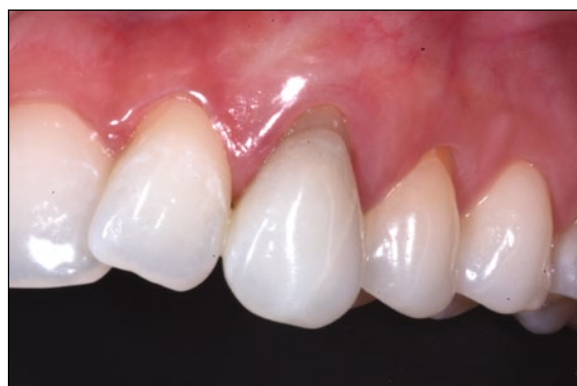
Figura 1: Aspecto inicial da paciente

do dente 23. Não era perceptível a presença de fistula vestibular ou palatina (Figura 1). No exame radiográfico era visível a presença de lesão óssea associada ao dente 23, em posição lateral à área radicular. A avaliação radiográfica do tratamento endodôntico revelou fractura de instrumento no último terço radicular e trajecto anormal do material de obturação, possivelmente correspondendo a perfuração radicular (Figura 2).

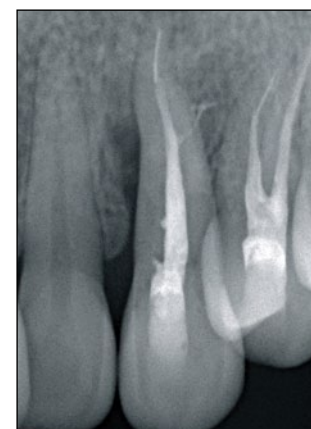
Figura 2: Aspecto inicial (radiografia apical)

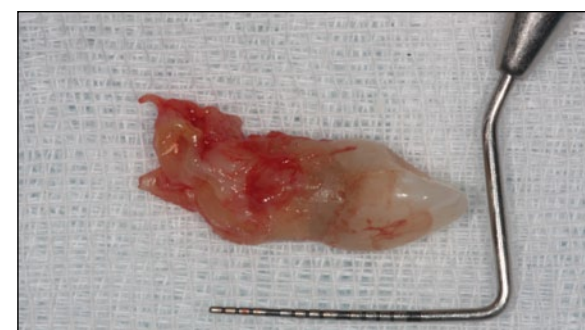
Figura 3b: Exodontia da raiz do dente 23

Depois de avaliada a inviabilidade do dente 23 através de exame clínico e radiográfico, efetuou-se a exodontia do mesmo (Figura 3a e 3b), limpeza cuidada e revisão da anatomia óssea do alvéolo dentário (Figura 3c). A verificação da existência de um alvéolo dentário correspondente a um defeito ósseo de quatro paredes levou à colocação de um implante dentário (OsseoSpeed™ TX

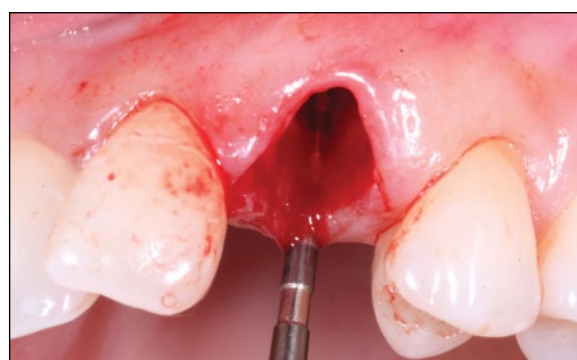
Figura 3c: Revisão do alvéolo

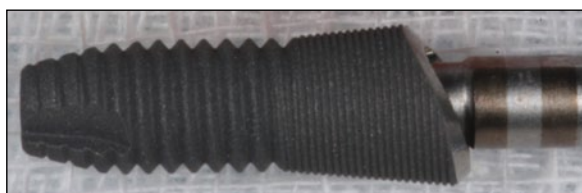
Figura 4a: Implante dentário

Profile, DENTSPLY Implants, Mölndal, Sweden) imediata à extração dentária (Figura 4a e 4b).

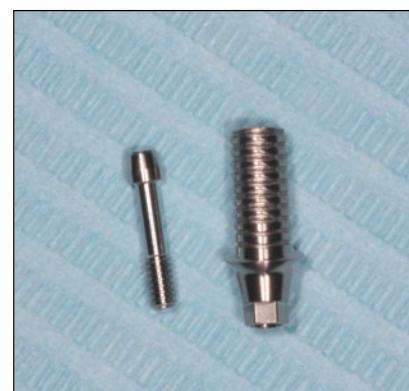
Figura 5a: Pilar provisório para coroa aparafusada

O implante dentário foi reabilitado com pilar provisório em titânio (Figura 5a) e uma coroa provisória em resina compósito (Protemp™ Plus Temporization Material, 3M ESPE, St. Paul, Minnesota, USA), aparafusada (Figura 5b), simultânea à colocação (Figura 6a), e mantida por um período de 12 semanas (Figuras 6b e 6c). A impres-

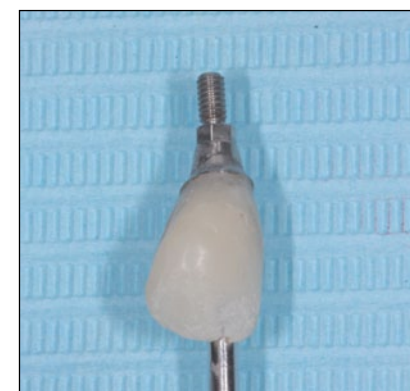
Figura 5b: Coroa provisória previamente ao polimento final e colocação

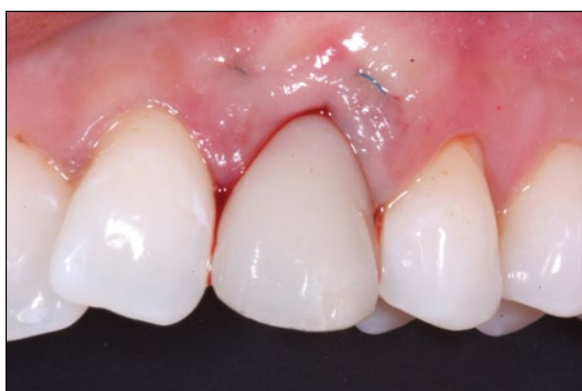
Figura 6a: Colocação de coroa provisória

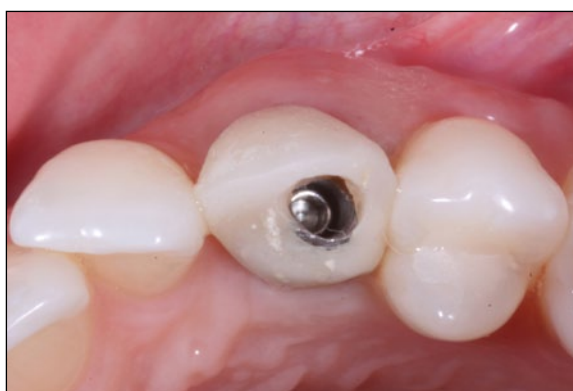
Figura 6b: Coroa provisória aparafusada (Vista oclusal)

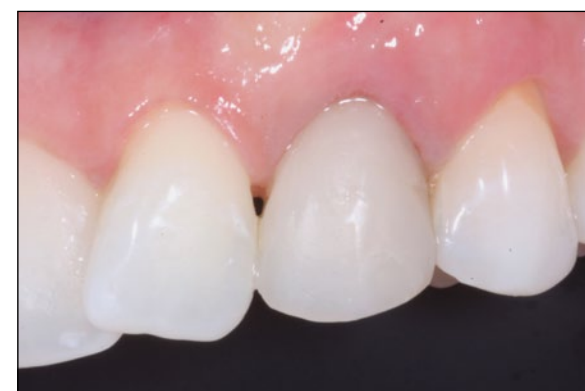
Figura 6c: Coroa provisória 12 semanas após colocação

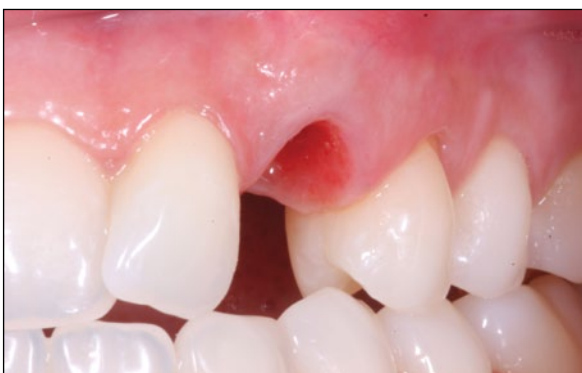
Figura 7a e 7b: Perfil de emergência peri-implantar.

são dos tecidos peri-implantares modelados (Figuras 7a e 7b) foi efectuada através da colocação de uma resina compósito fotopolimerizável no espaço compreendido entre a gengiva e o transfer de impressão (Figura 8a), de forma a reproduzir o perfil de emergência criado pela coroa provisória (Figura 8b).
A reabilitação final foi executada com recurso a um pilar fabricado por um sistema CAD-CAM (ATLANTISTM, Atlantis Europe, Mölndal, Sweden), sendo que a escolha recaiu sobre um pilar protético de titânio dourado (a cor dourada da liga de titânio consegue-se através de deposição electrolítica de uma fina camada de nitrido de titânio) (Figuras 9a e 9b), para receber uma coroa

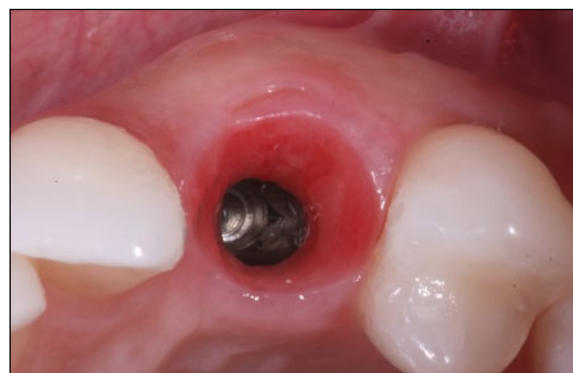
Figura 8a: Moldagem de tecidos peri-implantares

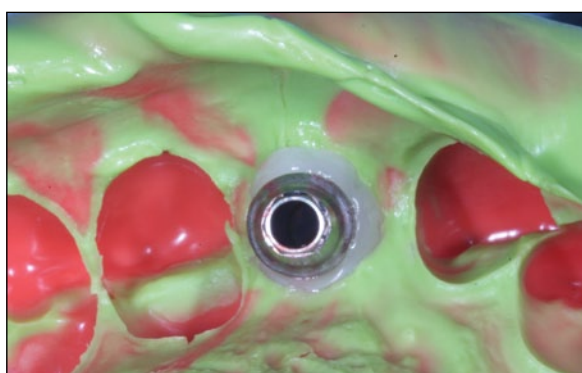
Figura 8b: Impressão do perfil de emergência

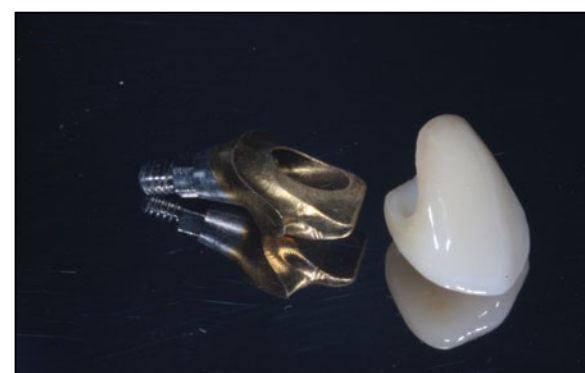
Figura 10: Pilar Atlantis e coroa cerâmica

cerâmica cimentada (IPS e.max Ceram, Ivoclar Vivadent AG, Schaan, Principality of Liechtenstein) (Figura 10). Após a colocação da reabilitação protética final (Figuras 11a e 11b), efectuou-se controlo radiográfico para verificação da existência de restos de cimento no sulco gengival peri-implantar (Figura 12). O controlo a um ano revelou estabilidade na cor e forma dos tecidos moles em volta do implante (Figura 13).

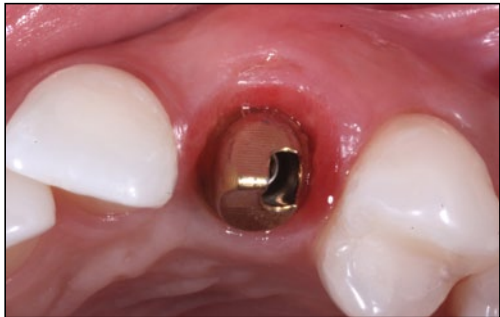
Figura 10: Pilar Atlantis e coroa cerâmica

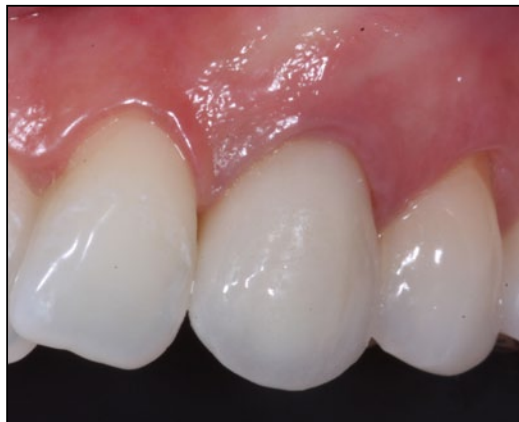
Figura 13: Aspecto da reabilitação 1 ano após colocação
